## מקוואות יוצאי דופן מימי המרידות ברומאים בהרודיון

אשר גרוסברג, רועי פורת, דוד עמית ואהוד נצר\*

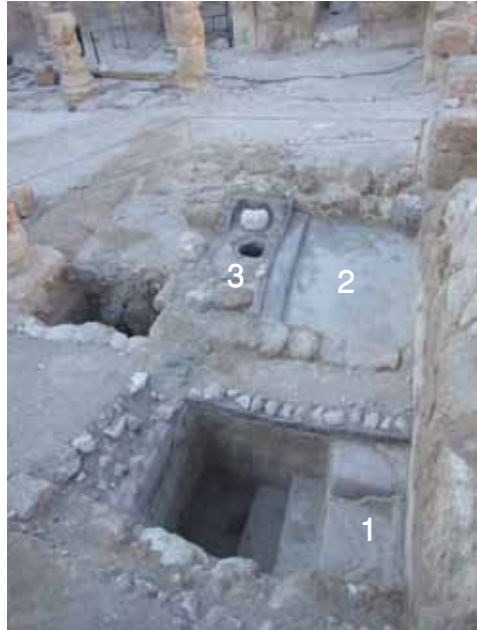
**איור 2:** המקווה המערבי על מרכיביו השונים תצלום במבט לדרום ותכנית

### במבנה הטהרה שלושה מרכיבים (איורים 2-3)

1. בִּרְכָת טבילה מלבנית (כ"1.9x1.2 מטרים; עומקה המרבי כ"1.4 מטרים; ותכולתה כ"1.7 מטרים מעוקבים). יש בה ארבע מדרגות: שלוש לרוחבה, והמדרגה העליונה שממנה ירדו לטבילה – קצרה. דופנות הבִּרְכָה (פרט לקיר הטרקלין במערב) נבנו באבני שדה, והיא טויחה בשתי שכבות של טיח הידראולי אפור.

2. משטח מלבני (שטחו 2.2x1.3 מטרים) מטויח בטיח הידראולי אפור. מדרגה מטויחת נמוכה ורחבה (7 סנטימטרים רומה, 17 סנטימטרים שלחה) שרדה בדופנו המזרחית של המתקן לכל אורכו, וסביר שהייתה מדרגה כזו גם לאורך הדופן הצפונית. בפינתו הדרום-

מערבית של המשטח נחשף מעין מושב קטן ומעוגל (להנחת מכל מים או למושב אדם), כ־0.5 מטרים גובהו. הוא נבנה מאבנים קטנות, בהן שבר של כותרת קורינתית מהארמון, שלוכדו במלט וטויחו כלפי חוץ.<sup>4</sup> ככל הנראה היה זה משטח שירות לצד ברכות הטבילה.

4 קורבו מציין בתכניתו מעין מעגל פנימי בראש מושב זה, וייתכן כי הוא זיהה שם שקע שנועד להצבת מכל נזלים (Corbo, 1967, Map 2, No. 24; וראו איור 2).

בחפירות קורבו התגלה במרחק 1.5 מטרים ממזרח לברכה ולמכל המים העגול – מתחת לסטילובט המערבי של חצר הארמון – פתח של בור מים (Corbo, 1967, p. 70) (איור 2). מכאן שחציבת הבור קדמה לבנייתו של הארמון במתכונתו הסופית, וכנראה, נעשתה בשלב הרודיאני קדום.<sup>8</sup> קורבו סבר כי בור מים זה התגלה מחדש על ידי המורדים היהודים והוכשר על ידם לשימוש באמצעות פתח נסתר חדש. שכבות הטיח המרובות בדופנות הבור (כ־4 שכבות) עשויות לתמוך בכך. אם אכן פעל בור המים בתקופת פעילותו של המקווה, אזי המורדים יכלו לשאוב את המים בהיותם בתוך חדר הטהרה ולמלא את מתקני המים שבחדר.

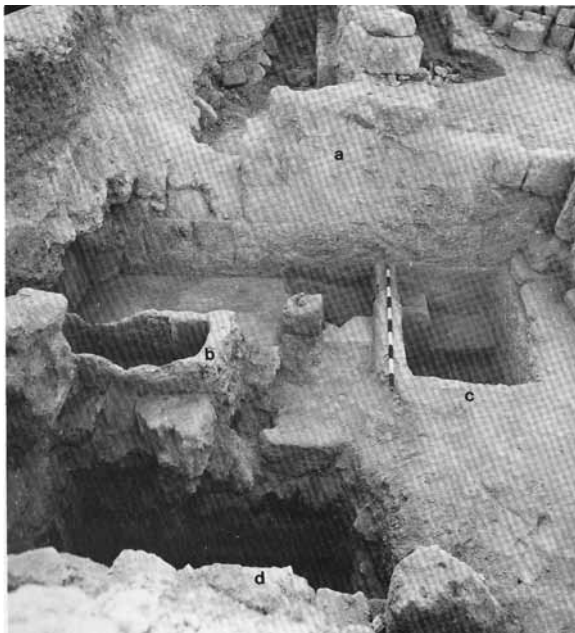
**איור 3:** המקווה המערבי לאחר חשיפתו על ידי קורבו, מבט למערב (מתוך: Corbo, 1989)

5 דופןות הברכה ניזוקו מאוד במהלך השנים מאז שנחשפו בחפירות קורבו; למצבן בעת חשיפתן ראו Corbo, 1989, Fig. 110; ואיור 3.

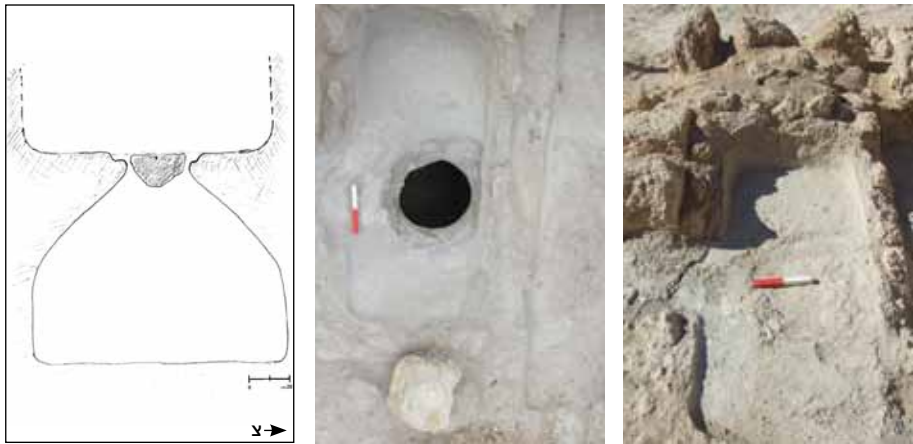
איור 4: 'המתקן הכפול' במקווה המערבי לפני חשיפת המכל התחתון ואחרי חשיפתו, תצלום וחתך

3. ברכה מלבנית קטנה (1.2x0.55 מטרים) שפינותיה מעוגלות, אשר בשלב פעילותה האחרון היה עומקה מעל חצי מטר.<sup>5</sup> לפיכך נפחה האפשרי הוא מעל 1/3 מטרים מעוקבים. תחת הברכה נחשף מכל מים נוסף, קטן ומעוגל בצורת פעמון, שקרקעיתו שטוחה (קוטר הקרקעית 110 סנטימטר; גובה המכל 97 סנטימטר; נפחו כ־0.7 מטרים מעוקבים). פתח מעוגל (בקוטר 30 סנטימטר) בתחתית הברכה חיבר בינה לבין המכל. סביב הפתח הותקנה מגרעת מרובעת (40x37 סנטימטר) למכסה. המכל והברכה שמעליו טויחו בטיח הידראולי אפור. פתח המכל נמצא סתום לחלוטין באבן בלתי מהוקצעת, שנחתמה בטיח בהיר, כך שלא היה ניתן להבחין בו בקרקעית הברכה (איור 4).<sup>6</sup>

במתקן כפול זה נערך אם כן שינוי משמעותי בין שני שלבי פעילותו: **בשלב הראשון** פעלה הברכה העליונה יחד עם המכל התחתון, כשביניהם היה מכסה שהותאם למגרעת הריבועית והיה ניתן לפותחו בעת הצורך. בשלב זה הוזרמו אל המתקן מים בתעלת ניקוז, אשר שרידיה נמצאו תחת הדופן המזרחית של הברכה העליונה. קשה לדעת מה היה עומקה של הברכה בשלב הראשון. **בשלב השני** סתמו לגמרי את הפתח בין שני המכלים והגביהו כנראה את דופןות הברכה תוך ביטול תעלת הניקוז הנ"ל. על קרקעית המכל התחתון

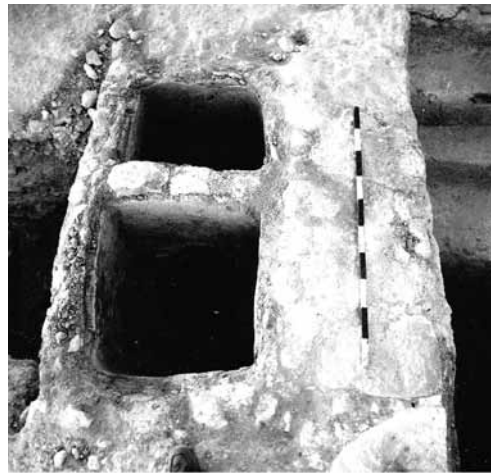
איור 6: 'המתקן הכפול' במקווה המזרחי, שלב ב, תצלום במבט לצפון וחתך

ובצורתם לאלה שבמקווה המערבי (איור 6). גם במתקן כפול זה ניתן להבחין בשני שלבי בנייה עיקריים, כשביניהם נעשה בו שינוי בולט, אך השתמרותם של שרידי השלב הראשון גרועה.

בשלב השני חולקה הבִּרְכָה העליונה לשניים: בחצייה הצפונית נבנתה בִּרְכַת ניקוז קטנה (40x60 סנטימטר, וכ־30 סנטימטרים גובהה). בדופן הדרומית שלה, בגובה תחתיתה, הוכשר צינור קצר שהזרים מים כלפי חציה הדרומי ואל פתח המכל העגול. תחתית בִּרְכַת הניקוז הוגבהה ב־5–10 סנטימטר על ידי מילוי אבנים קטנות מלוכדות במלט. חלקה הדרומי של הבִּרְכָה הקדומה נותר כאגן קטן (60x70 סנטימטר, כ־50 סנטימטר גובהו) מעל פתח המכל. במקרה זה, בניגוד למצב במקווה המערבי, נראה כי המכל העגול המשיך לשמש גם בשלב השני (באמצעות הנקב שמקשר אותו עם בִּרְכַת הטבילה), והוא מולא במי הנגר דרך בִּרְכַת הניקוז שנבנתה מצפונו (איור 6).

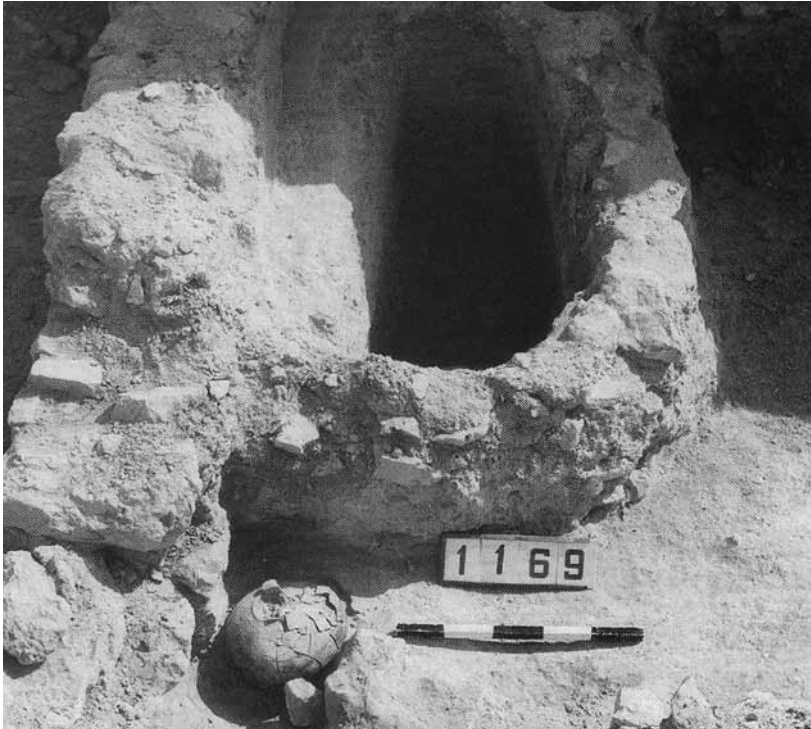
איור 7: מצדה, אגן מים בחדר 1169 (Grossberg, 2007, fig. 25), צילם א' וולק)

קיים דמיון בין הבְּרִכּוֹת הקטנות בהרודיון לרבים מאגני המים שנמצאו במצדה, כגון האגן שנמצא בחדר 1169 (שממדיו הם כ־1.1×0.6 מטר – איור 7). אם אכן נכונה הפרשנות לגבי האגנים במצדה, ואין הם מתקני רחצה פשוטים שאינם קשורים לצורכי טהרה, אפשר שגם את הבְּרִכּוֹת הקטנות בהרודיון יש לפרש כמקוואות לטובלי ידיים מקרב המורדים ששמרו על אכילת חולין "על טהרת הקודש". אולם אפשרות זאת אינה יוצאת מגדר השערה. יש לציין שבניגוד לירושלים ולמצדה, שבהם האגנים המזוהים כמקוואות לטבילת ידיים נמצאו בצד חדרי המגורים, כראוי למתקן המשמש לפני כל אכילה, אפילו של פְּרוֹת, בהרודיון נמצאו הבְּרִכּוֹת הנדונות בתוך מבנה טהרה לצד בְּרִכַּת הטבילה.
