חידושים בארכיאולוגיה של ירושלים וסביבותיה

קובץ מחקרים
כרך ז

"קבר הורדוס" ומכלול הנצחה שלו בהרודיון – סקירה מעודכנת, תובנות ויעדים¹

רועי פורת, יעקב קלמן, רחל צ'אצ'י
האוניברסיטה העברית בירושלים

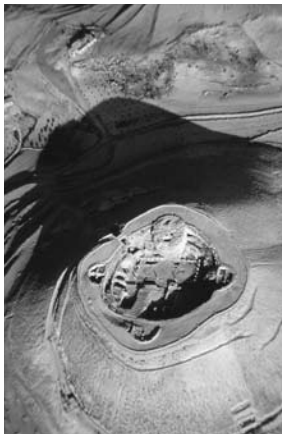
8 תכנית תת-שלב 3a
9 “ההר המלאכותי” של הרודיון
“שצורתו צורת שד..” (מלחמת היהודים, א 419) (צילום אוויר אלכסוני לכיוון צפון-מזרח, עיזבון א' נצר)

שלב 3 (תת שלב 3a; איורים 8-9)

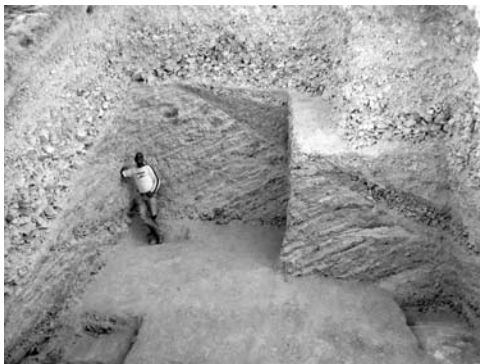
10 חתך בשכבות המילוי של "ההר המלאכותי" במדרון המזרחי של הר הרודיון (צילום: ר' פורת)

במסגרת זו נערכו, כאמור, פעולות ייצוב שונות, הכוללות בניית תמיכות וכן עבודות פילוס והידוק. הקמת הקונוס עצמו החלה בשפיכה במדרון של חומרי מילוי שהיו זמינים יחסית בסביבה. הם כללו כמויות גדולות של אבני בנייה ועפר מהמבנים שפורקו ונהרסו, וכן הצטברויות עפר שנמצאו במדרונות ההר ולמרגלותיו, בהם ריכוזי אשפה שהצטברו מזמן הקמתה של הרודיון. כן נאספו סחף וחצצים מבליית סלעי צור (קולובים), שנכרה ונאסף בחלקו העליון של האוכף שבין הר הרודיון לגבעה שממזרחו (תוך העמקתו בחציבה), וכפי הנראה גם מאזורים נוספים סביב הר הרודיון. נפח המילוי שנשפך בשלב זה מוערך בכ־190,000 מ"ק.
