# ארמונות החשמונאים והורדוס הגדול

THE PALACES OF THE HASMONEAN  
AND HEROD THE GREAT

# פרק שלושה-עשר הארמון של מרגלות ההר – הרודיוון התחתית

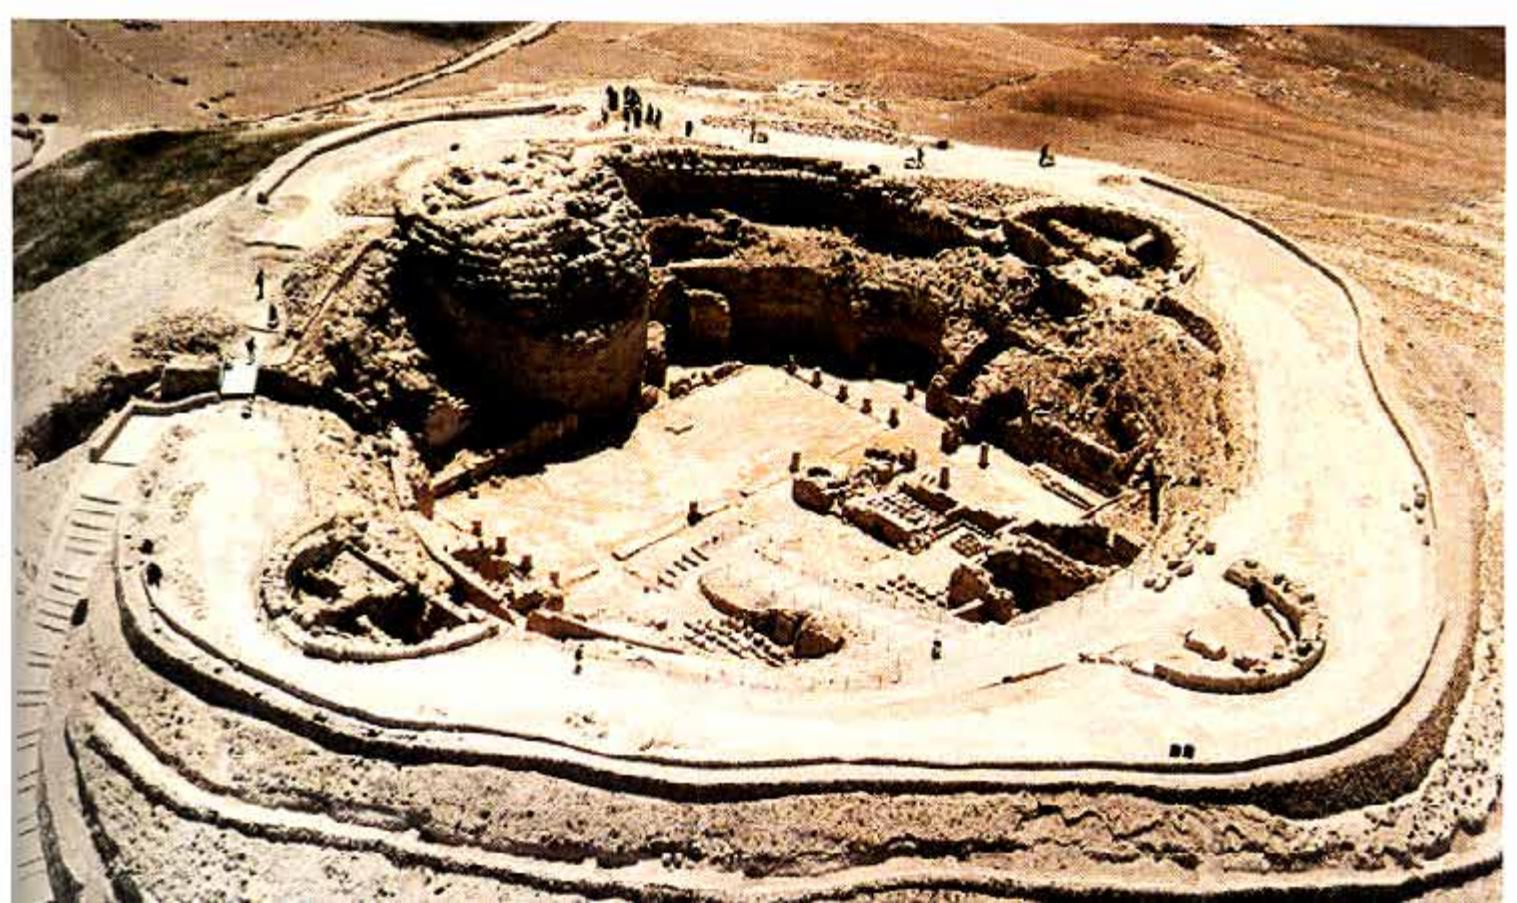
128

איר 128. שני קירות המעטפת הסובבים את ארמון מבצר החור בהודין. מימין, מגדל המזרחי העגול,

ארמון מבצר ההר מורכב מסדרת חיצונית עגולה, 63 מ' קוטרה – נדיק 200 אמות.<sup>17</sup> המסגרת מכונה בשם "מעטפת", והוא הייתה עשויה משני קירות. הקיר החיצוני היה עבה מהפנימי, ובינוים חלל שרוחבו כ-2.5 מ' (אייר 128). גובהם של הקירות הגיא, לפי הערכתו, לנוי 30 מ'(!), חיל שוחל לשבע קומות. חמוץ מן הקומות היו מעלה מפלס קומת הקרע של הבניין ושתי הנותרות מתחתיו. כל הקומות היו מפלס הקרע היו מכוסות בתקות שנשענו על קורות עץ. אמנס הקורת חסרות כוים, אך הן השאירו דפוס ברור בקירות עצמן. לעומת זאת היו שתי הקומות שמתוחת למלס קומת הקרע מכוסות בקמרונות הבית.

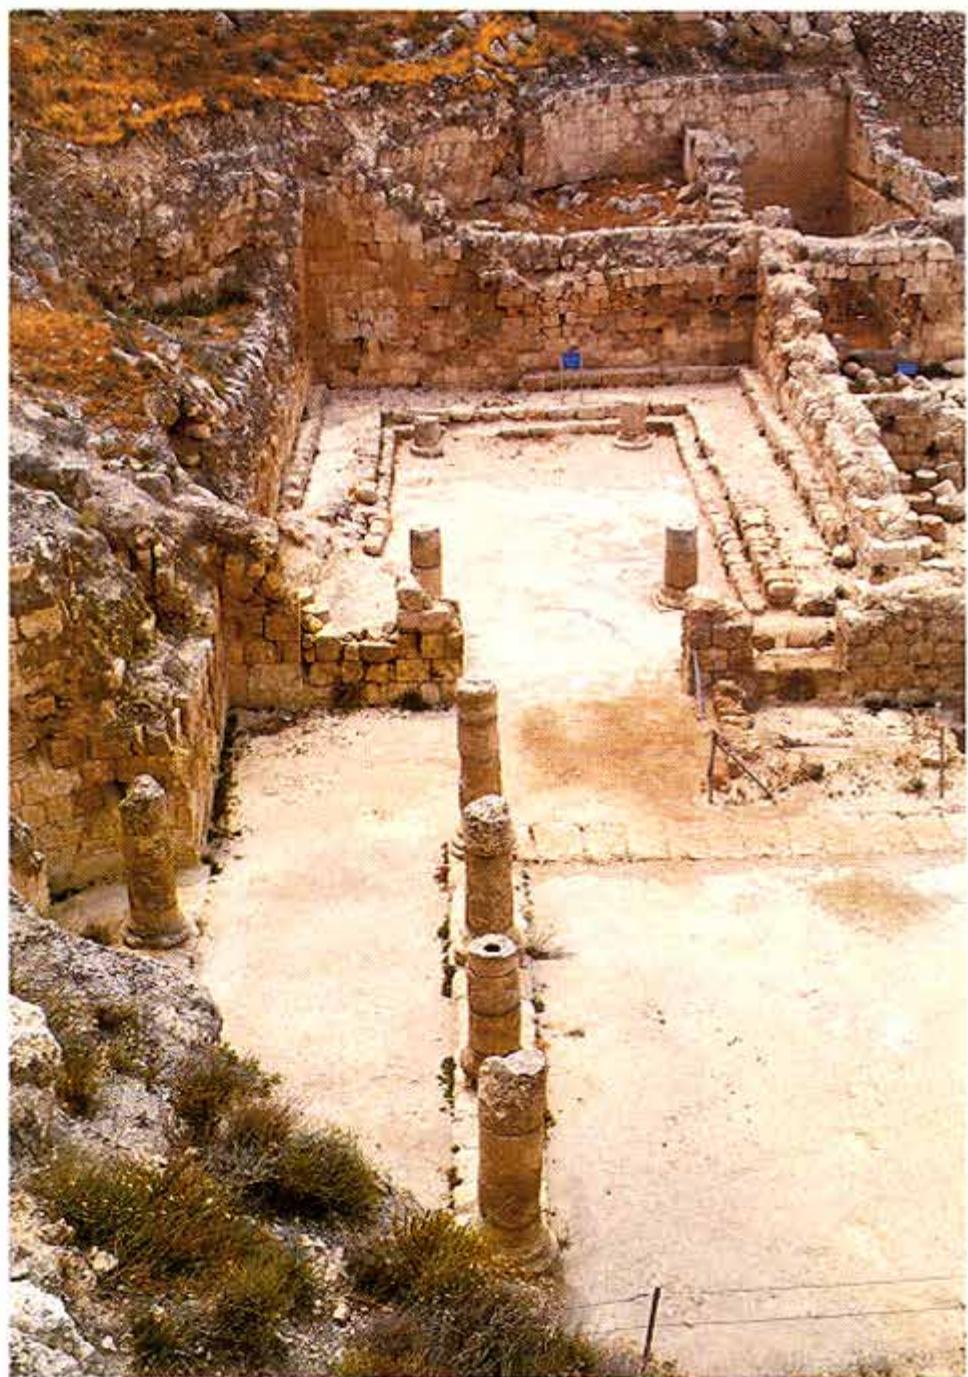
אייר 129. הטראקלון של ארמון מבצר ההר, במבט לכיוון המסדר הראשון ברומייס הפך הטראקלון, שהוקף עתה בספסלי אבן, לשמש בית הכנסת.

מעבר לעדות על רצפת אופוס סקטיליה שנעטלה, לא נותרו בטוקלין כל שרידים מהעתיקים שהיו בו. בניי המדרח הראזן ברומאים שימש הטركליון בית הכנסת, והעמודים המשוחים בתוכו כוונת נספה אליו בזמן הפלר. במקור היה הטركליון לא כל עמודים.

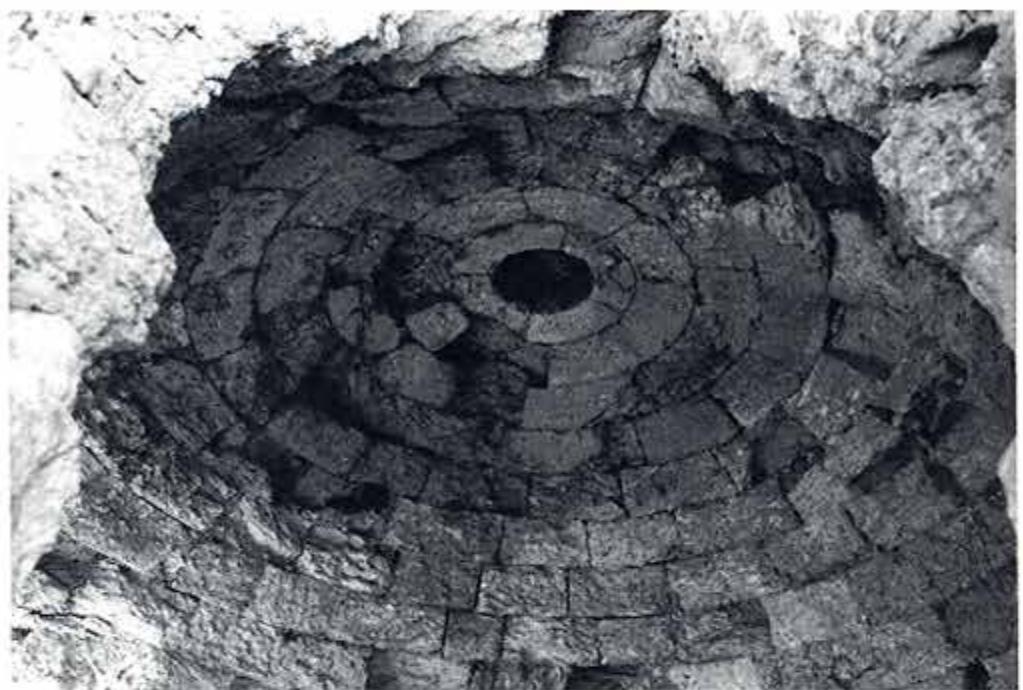
אייר 130. הכיפה שכיסתה על החדר הפושר (טפiderום) העול בבית המרחץ על ההר. זו הכיפה הקדומה ביותר מסוגה הידועה בארץ־ישראל.

הנדון שורדו קטעים של פרסקו ספואר שעיטר אותו. פרסקאות עיטרו גם את החדר הפואר שהיה עגול בצורתו, 4 מ' קוטרו, והכיפה אשר כיסחה אותו, והיתה עשויה מאבני גזית, שודה כמעט בשלהותה. הכיפה מצטיינת ביופיה (אייר 130). החדר הנקה, לעומת זאת, היה מעוטה במקצת בשorthan, בהיותו צמוד אל מבנה המעפטת העגול. החדר כל, מכובל בארמנונתיו של הורדוס, ברכת מים מדורגת. חדרי בית המרחץ רוצפו בפסיפסים מעוטרים בדגמים ואומטריים נאים.

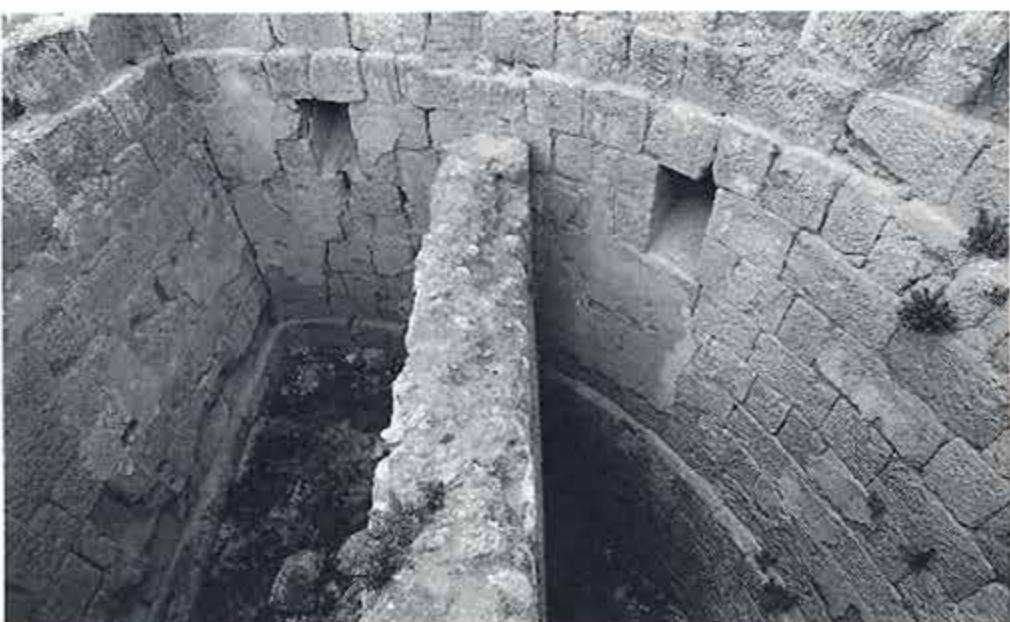
אייר 131. המגדל הצפוני, החצי עגול, של ארמון מבצר ההר. החלונות הנראים בצלום לא היו בשימוש מאה שמאלי שסביר את הבניין כיפה עליה.

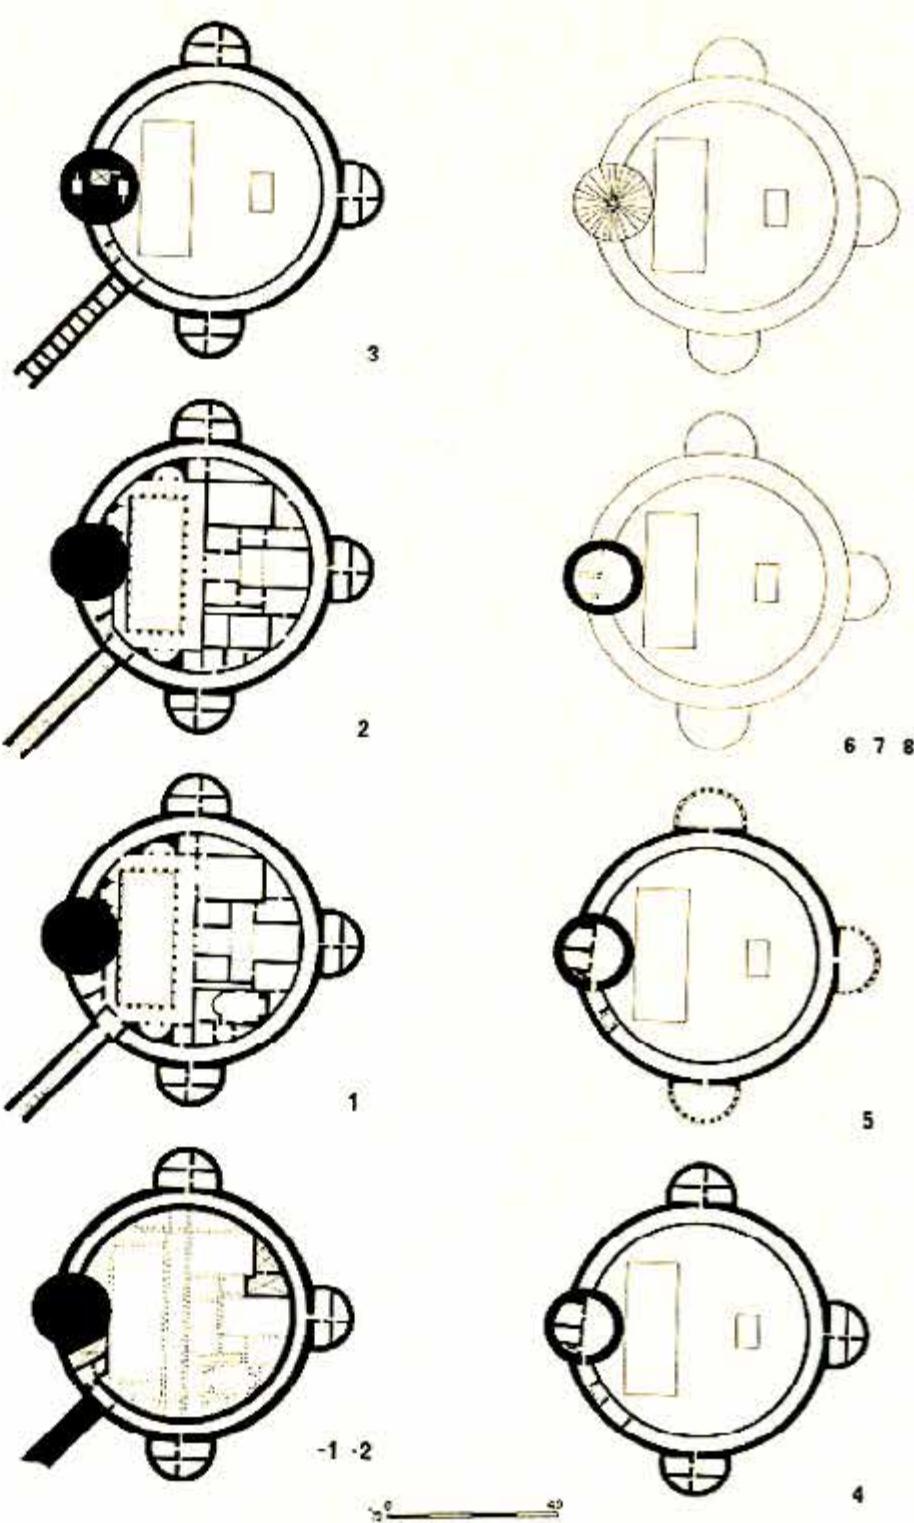
איור 132. חניות משותחות של כל קיסות אומי' פג' הרה; המסתויים מציעים את צדו' הקיזות.

סעל לשפך שערף את הבניין, היו חלונות שסיפקו אור וביקור אויר. ביתר הקומות לא היו בחדרים כל חלונות. זאת בגיןו לפרוודורים בתוך המעפטת שיכלו ליהנות מאריך ואויר שבאו מהחדר העגול שבמרכז הבניין (איורים 132, 133).

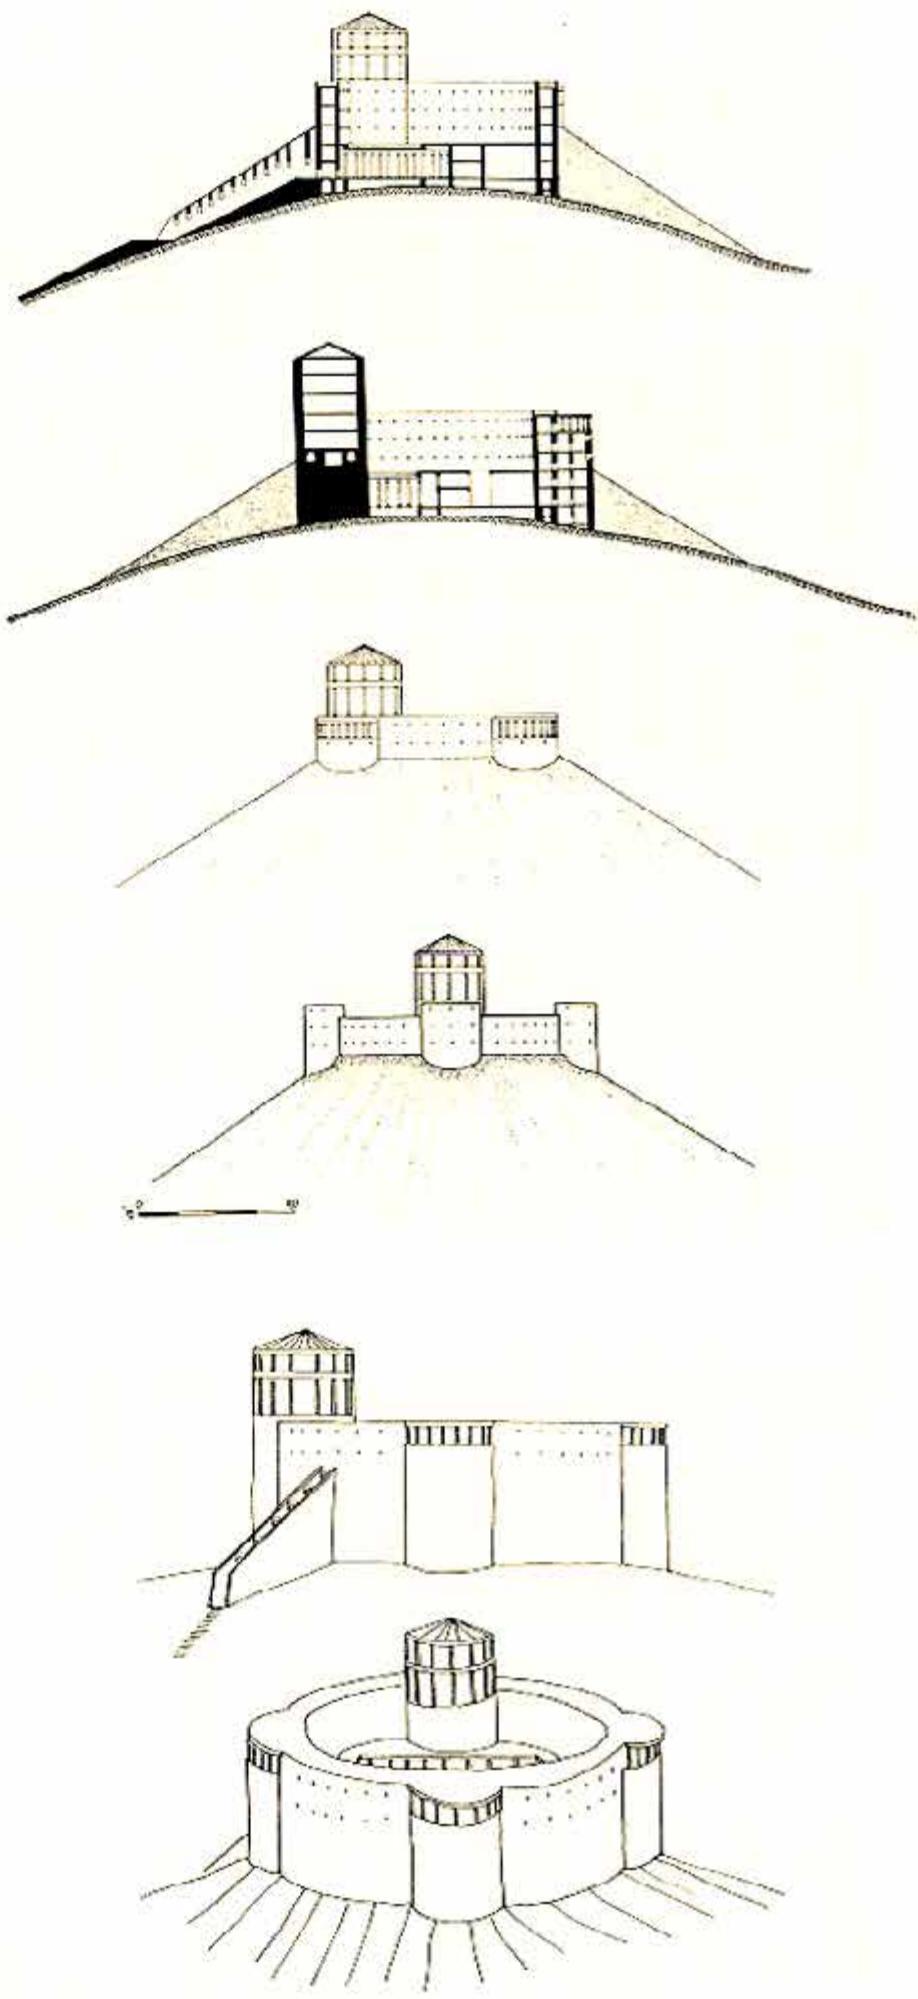
איור 133. חניות וחתכים משותחות של אונק' פג' ההר. חלק מן המגדלים משותחות נונחו'ת' פג' המעטפת, וחלק' ההחר' – גנומלי'.

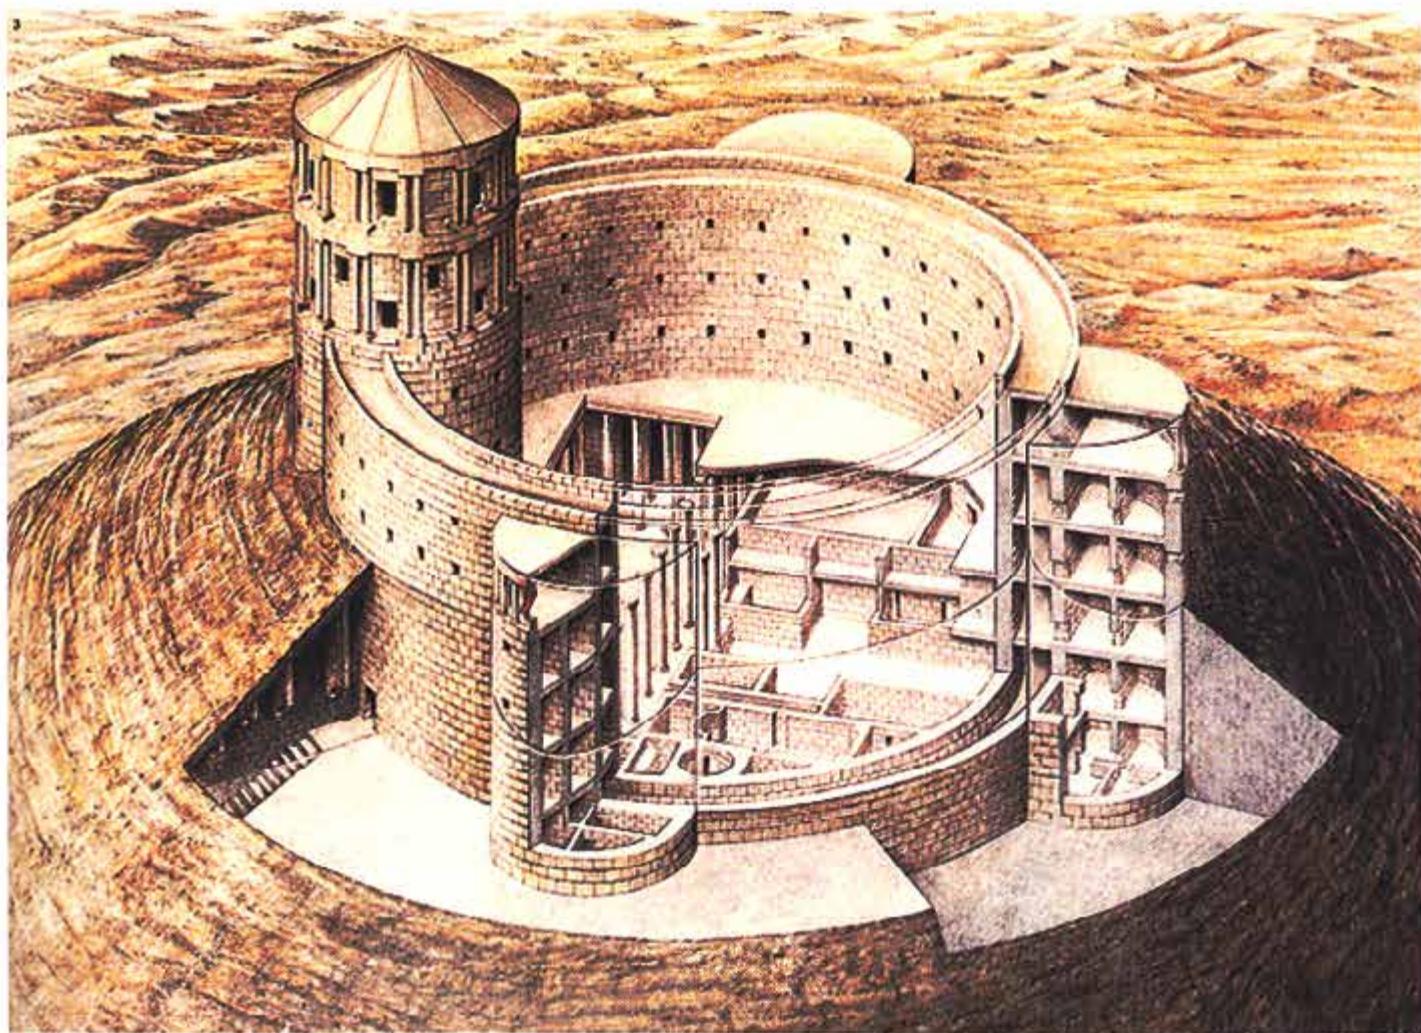
איור 134. ארכמן מבוצר ההר בטעם' טsie' גמל'רנדן. למינלה': מבט לדוחות; לפטחה. מפה' למירה.

להשלמה החמונת עוזין הדר דיוון על אודוה השף הענק שנשף סביב הבניין העגול ובדרך הכניסה אל ארמון מבצר ההר. השף נשף ברוגע שנשטיימה הקמתו של הבניין העגול (אייר 134). עשרות אלפי מ' של אודמה נשפכו כאן כדי ליצור את צורת החומות הקטומות. ככל הנראה, מרבית האדמה שנדרשה לשם כך נלקחה מוֹגְבָּה הסוככה, ממורה. בכך הושגה מטרה כפולה. מעבר לכדרית הארמה הנדרשת הונמקו פַּי הגבעה, מה שנותן לסיולאות של הרוודין דגש יתר במבט מנזרזקים. לא כל האדמה שהורדה מראש הגבעה שטמזה והועלתה אל ההר. חלק ממנה נשף על כיון המדרגות שנבנו לפני השף נשפה. הפטרונו חייב יצירת פרוזדור בניו, מונע על ידי קירות משני צדדיו. אלא שלחץ העפר הצפוי היה גדול שחייב חדר לאחר יצירה חרוט.

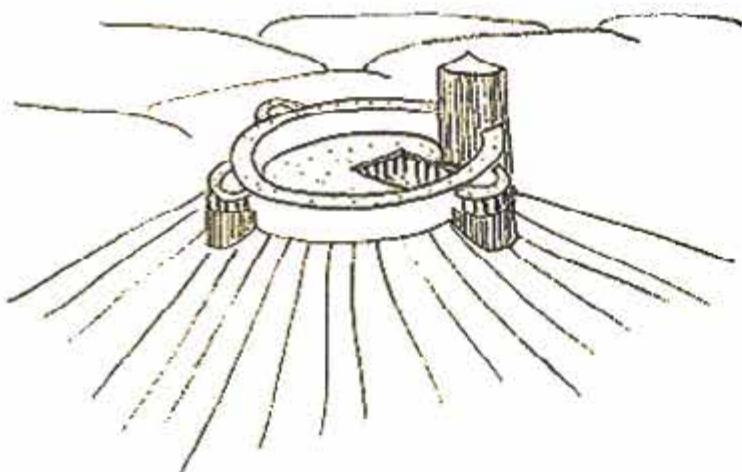
איור 135. שחזון איזטמורי של ארמון מבוצר חהר.

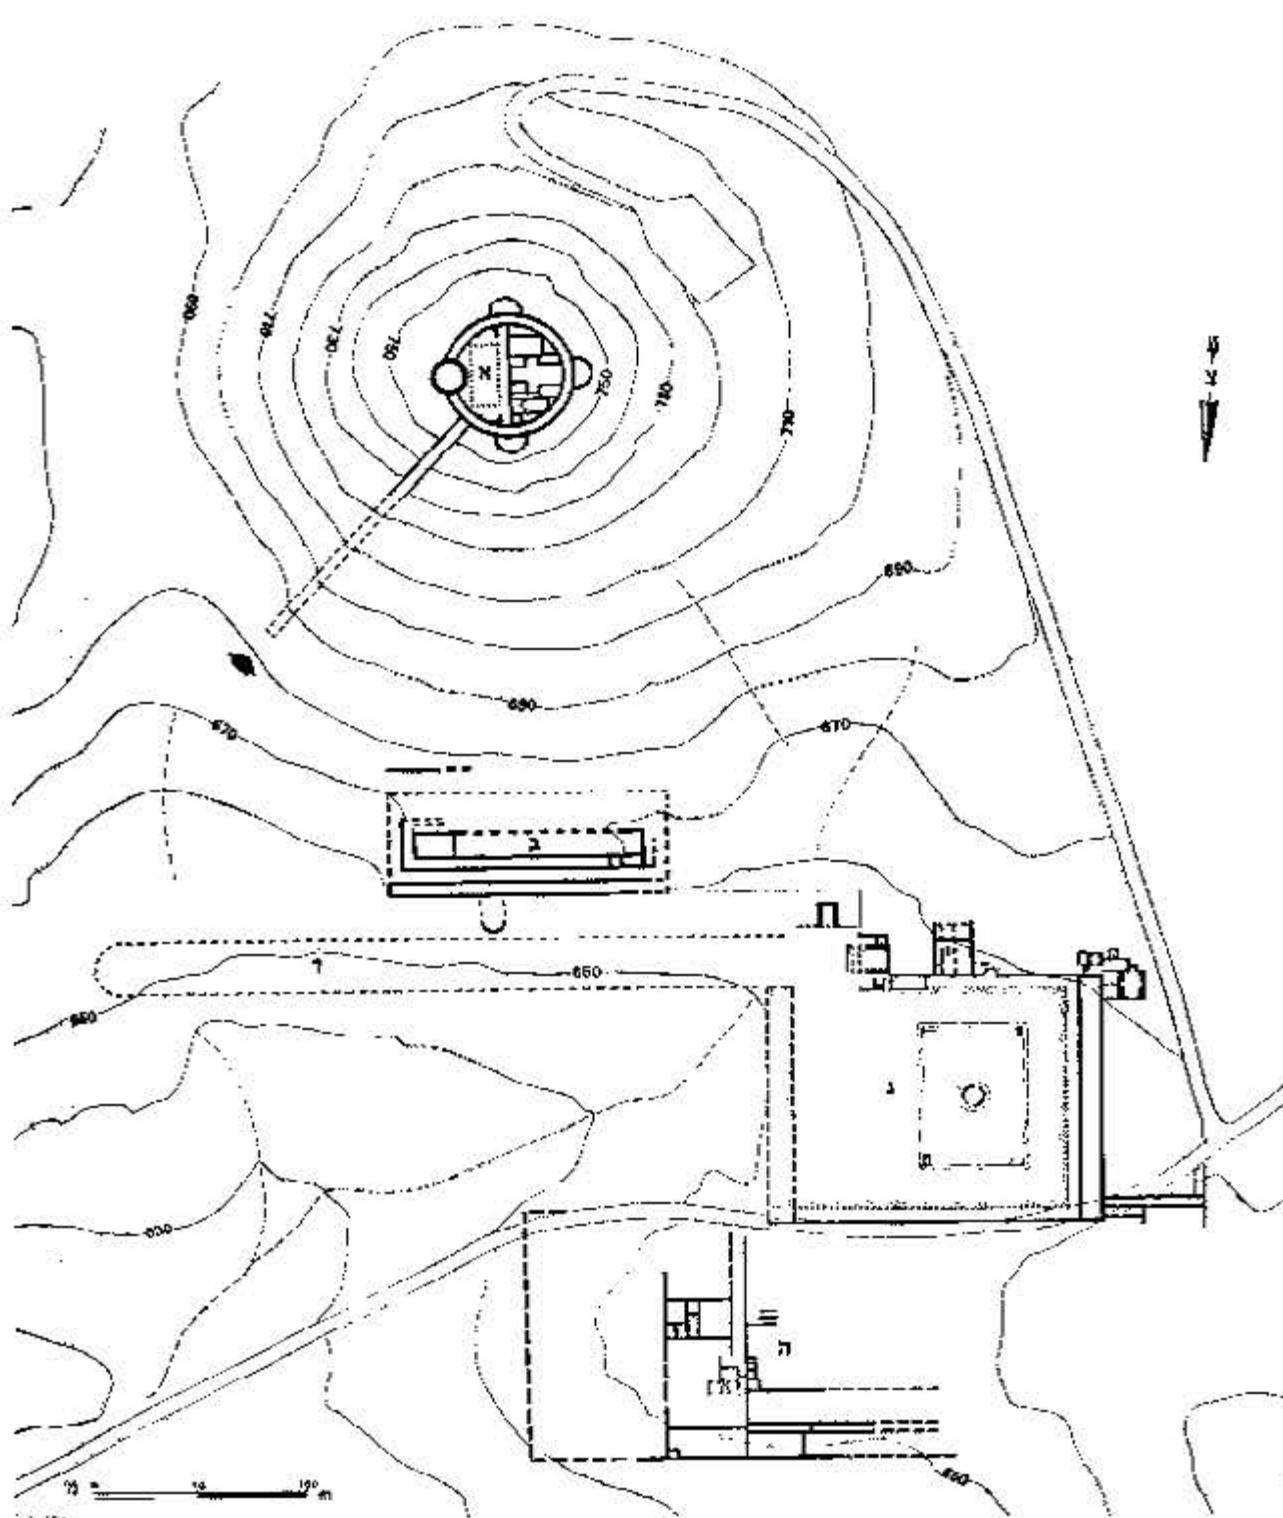
אייר 138. תפנית כוללת של הרודין ובתי: (א) ארכון מבצר ההר; (ב) הארכון הגדול; (ג) מכלול הבוכנה; (ד) המסלול; (ה) האגף הצפוני.

התחתית המczy' כ-300 מ' נמוך מן ההר (איור 138). המבנה העגול על ראש ההר מותאם אף היא לאוֹתָהּ מערכת אורתוגונלית של כיוונים, צפון-דרום טעקה, ואין זה התיאום היחיד. אותו ציר סימטריה המהלק את המבנה העגול לשניים בעבורו במרכזי המגדלים, הצפוני והדרומי, חוצה גם את הארמון הגדול לשניים. אלו רואים בציר משותף זה יסוד השוב בקיום הקשר האדריכלי שבין ארמון מבצר ההר והמלול התחתית, זאת למורות הפרש הגבהים הניכר ביניהם.

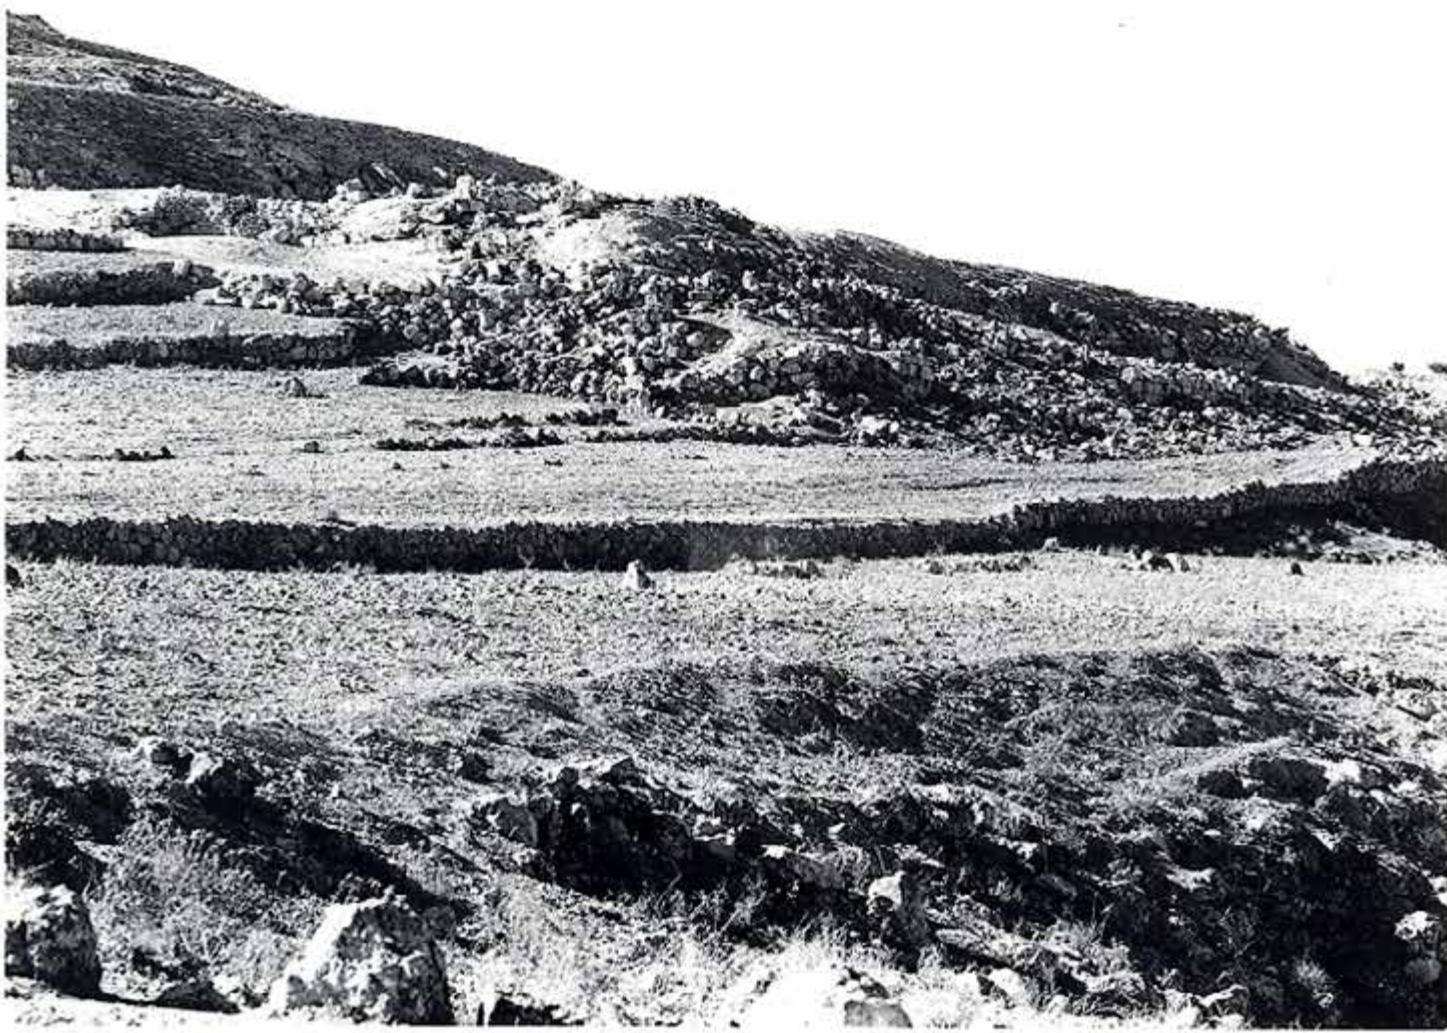
אייר 139. שרוויי מסד הבניין הגדול שכלל הנראה שימוש חאקון הארכון הושם בהרודין ובתי - "הארמון הגדול", מבט לדרום־מערב.

המחזית שעננד בפני עצמה. בין זה חוץensus לחלווטין וijk חקל מון ומרופיטס וולסות שדרו (אייר 39). אולם גודלו של הבניין, שהיה 30 מ' באורךו וכ-55-60 מ' ברוחבו, ומיוקש בפוד מיתר הבניינים שהתקיימו בהוויזין החתית ומעליהם, הגיעו אותו למסקנה זו. רק מרתף אחד, כ-3 מ' רוחבו, שיד בשלמותו בחלקו המזרחי הצפוני של הבניין היו שני חללים אורכיים, כל אחד 5 מ' רוחבם ואורכו כאותן הבניין כולם, 30 מ'. שני מרתפים אלו הוזסים ב민ה נבדת, אך

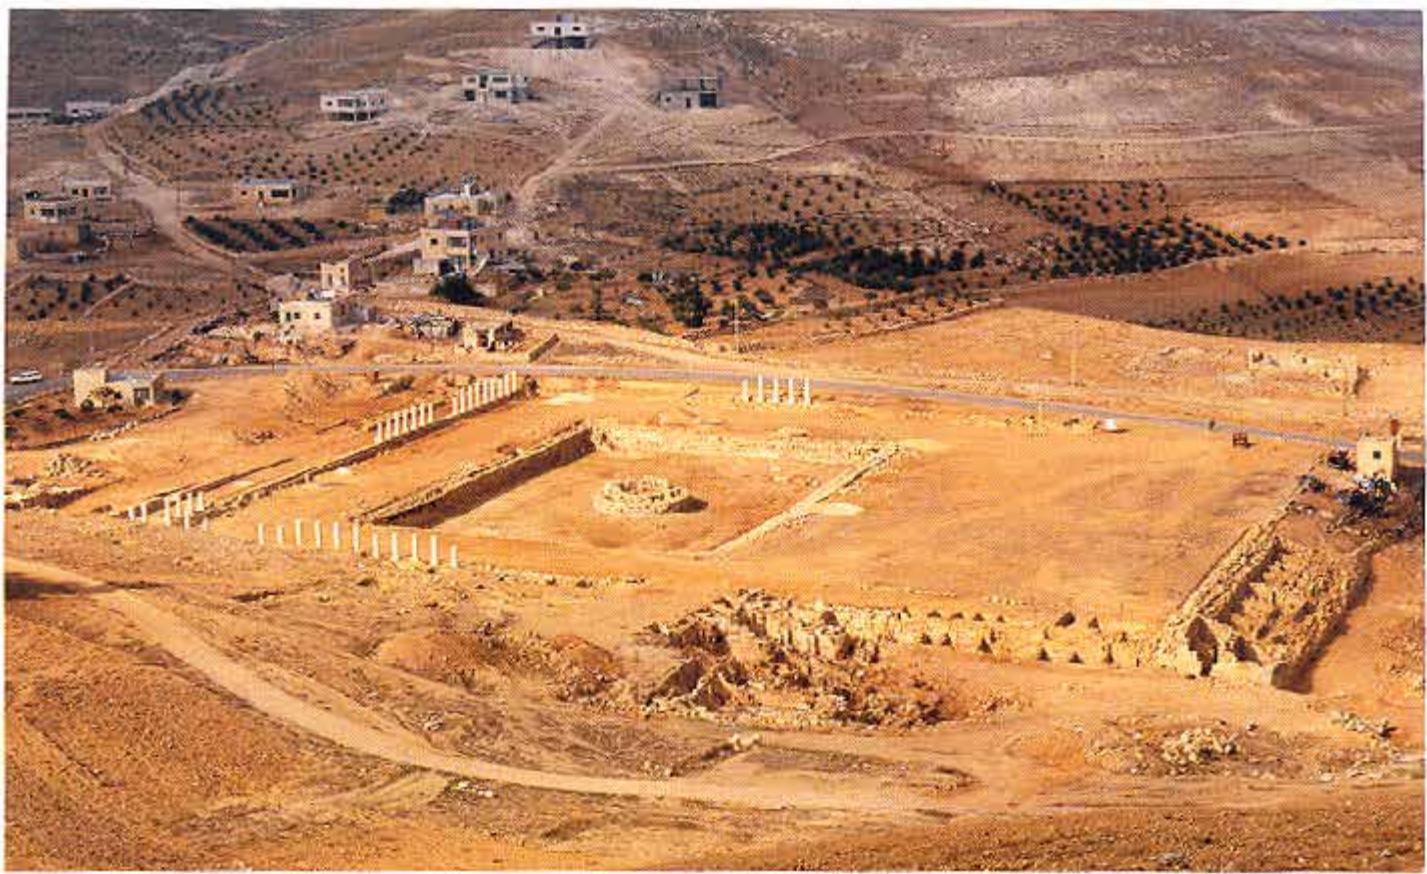
איור 141. מדריך כללי של מכלול הברכה, גבעת לצבון.

רוביה של הוויזין התומתייה נבנתה סביב ברכבת גונלה שהיתה מוקפת בגין נוי מסודר (אינרים 140, 141), מה שאות מוכים בשם "מגדל הברוכת". המגדל נבנה בפועל על גבי עמק, שביונו היה שמייבר למורה, והוא נסתם בקטע זה בשלמותו. עיר ענמיה הרכמה לאקומות המגדל והיטה אפוא עכודה של מילוי, כמו גם הקמת קירות תמכה.

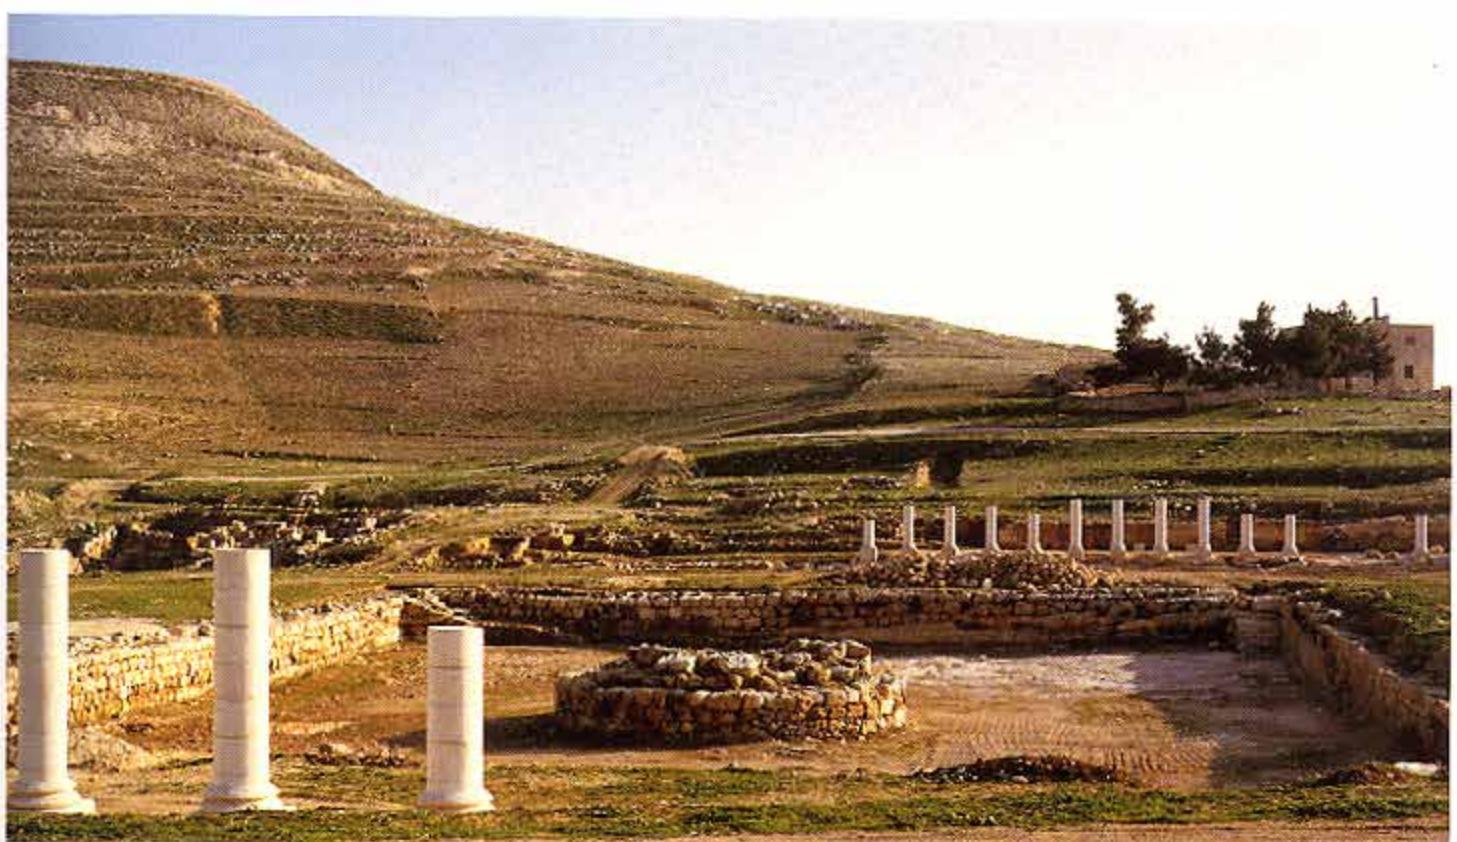
איור 144. מראה כללי של הברכה (מכורço מכלול הברכה) עם מסד הפביליון המזרחי במרקזה.

במרכז הרכבה הגודלה והשף מבנה עגול, 15 מ' קוטרו, שהיה יסוד לבניין שניצב בעבר מעליו (אייר 144). החלק שisor ממבנה זה היה במקומו כולה מתחת למפלס החmis. לחערתנו היה מעלה ליפור העגול מבנה דמי תולום אשר שימש פביילין – פינה שקטה למנוחה, לשיחת רעים או לסעודה קלה. כדי להגיע אל הפביילון, שלא בדרך השחיתת, היה צריך להיעזר בסירות ווירות מבנה אחר, דמי תולוס, היה, קרוב לוודאי, במדרגה התיכונה של הארכון הצפוני בצדה (וראו פרק אחד־עשר). מבנה עגול בסמוך לרכבת, מכל מקום, היה שכיה בציורי קיר מן התקופה הרומאית, בעיקר בקמפנייה.<sup>3</sup>

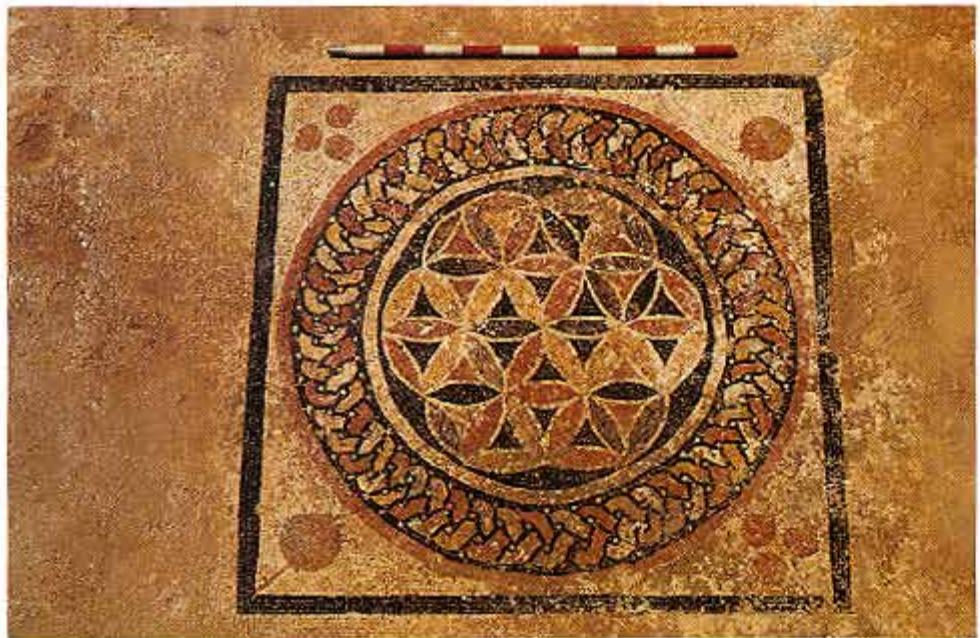
איור 145. שבר עיטורי טיח מכור (סטוקו) שנמצאו בדורות מכלול הברכה. עיטורים זהים נחשפו בארמון השלישי של הורדוס בירושלים שם עיטרו את סטוקו הגן השקוע והאגן הצפוני.

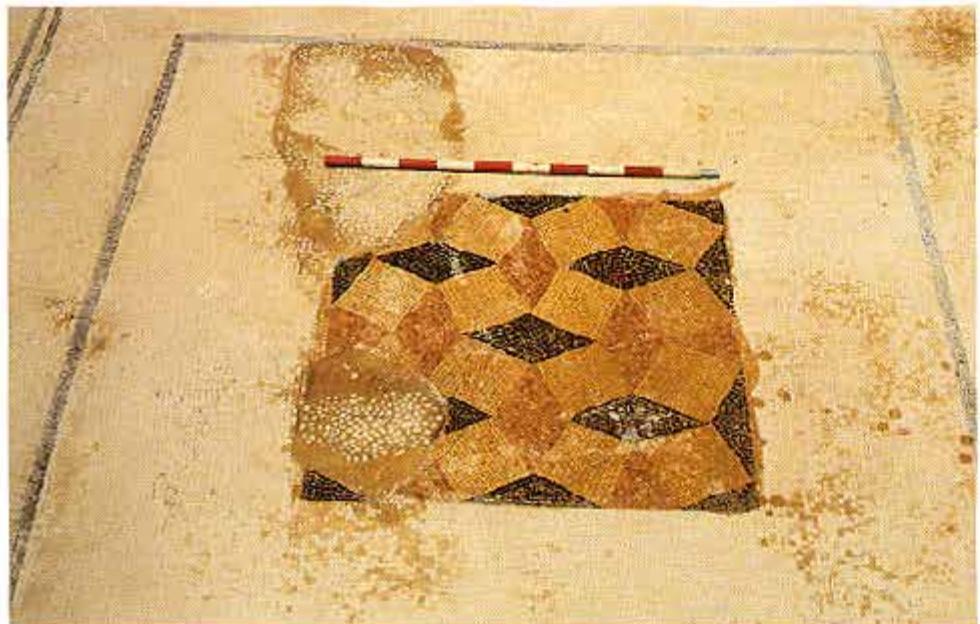
איור 146. ספין פסיפס מעוטר שנחשף בחדר המבווא לחדר החוצה (לקיינוקום). זה דגם דמו וצפת אומנות סקטייה (רצפת אבן צבעונית העשויה ממראות אבן אבעוזית בדמותים גאומטריים).

דومة כי מרבית חדרי בית המרחץ, בשני החלבים בפועל, היו מוזכרים במרקם בפסיפסים. בשלושה מן החדרים נחשפו מרבדים מעוטרים: בטפידריום הפרכדי נתגלה בטרכז החדר ספין ערוי מעוטר ודוחה גאותריאים שולבו בהם רימונים (איור 145). בחדר הסמוך, אשר דרכו נכנסו אל הלקוניום, נמצא ספין שעוטר בדגם חנוורך נהשף ספין עס דגם עגול, גאומטרי, דמי כוכב באדום ולבן שמוקף במתגרת ריבועית ובה עליים ופירות; רצפת הלקוניום עצמה לא שודה במקומה המקורי, מחמת קריסתם של מתקני

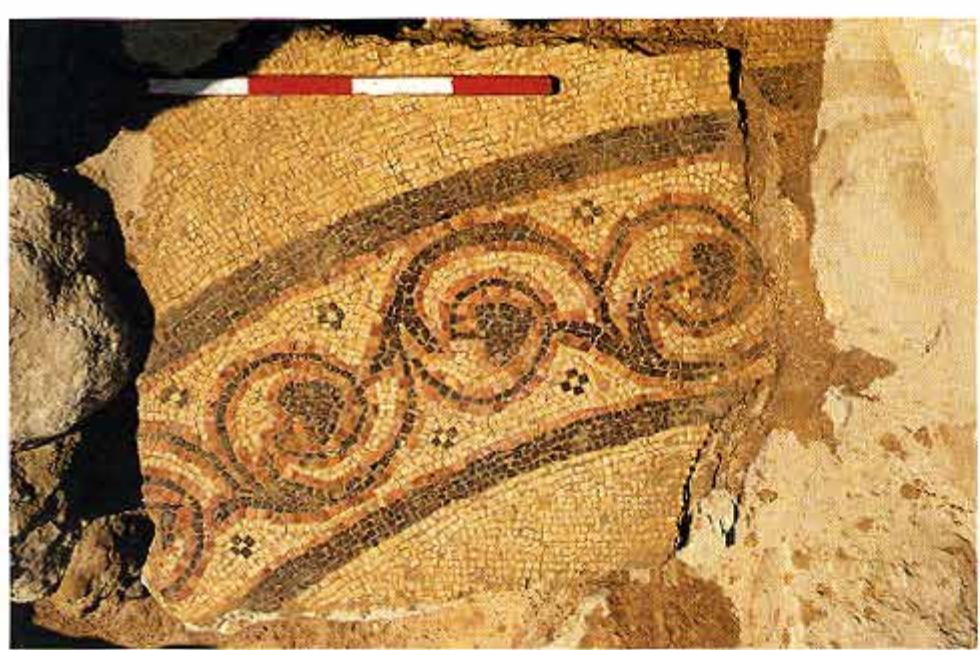
איור 147. שבר מזבחת הפסיפס של חדר החוצה המעריו על עיטור צבעוני בטבעת גם דום וכן עם עוכבים.

ההיפוקאוסט, אולם על פי השברים ניתן לשחזר מסגרת עגולה צבעונית שהקיפה את החדר כולל וועיטה בדגם גפן עם אשכולות ענבים (איור 147). רק את הדגם הראשוני שנזכר בה ניתן לשיך בטפידריום הפרכדי נתגלה בטרכז החדר ספין ערוי מעוטר ודוחה גאותריאים שולבו בהם רימונים (איור 145). בחדר הסמוך, אשר דרכו נכנסו אל הלקוניום, נמצא ספין שעוטר בדגם דמי רצפת אופוס סקטילה (איור 146); בחדר החנוורך נהשף ספין עס דגם עגול, גאומטרי, דמי כוכב באדום ולבן שמוקף במתגרת ריבועית ובה עליים ופירות; רצפת הלקוניום עצמה לא שודה במקומה המקורי, מחמת קריסתם של מתקני
